# 福島第一原発事故による放射性物質の汚染, 2020年 —本宮市・蓬田岳・高柴山—\*

千葉茂樹\*\*

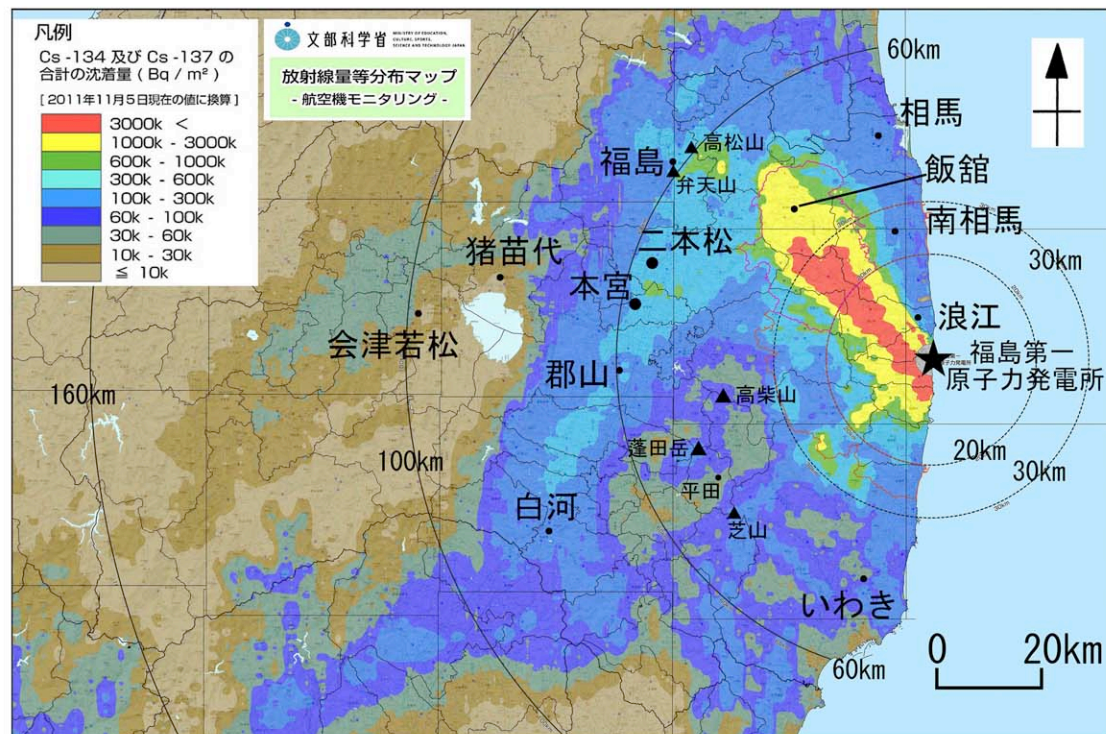
第1図 福島第一原発事故による放射性物質の汚染地図  
文部科学省(2021)より抜粋。

2011年3月11日, 東北地方太平洋沖地震および福島第一原子力発電所事故が発生した。3月15日18時40分, 福島市は空間線量率が24.24  $\mu\text{Sv/h}$  に達した(福島県放射線監視室 2011)。これを境に, 筆者の居住地であった福島市渡利字岩崎町は「放射性物質の汚染地域」に激変した(第1図, 文部科学省 2021)。筆者は, 周辺環境の変化や自身の身体的異変から, 悪夢の如き現実を記録する必要を痛切に感じた。放射線測定器は高騰して入手困難な状況にあったが入手の模索と並行して, 福島県立医科大学附属学術情報センターに通い, 放射線の専門書を読み知識を習得した。2011年6月中旬, RadMonitorGM1(米国研究機関放出品, 2011年5月校正)を入手した。この測定器は放射線源を測定するものであり, これを用いて地表の放射線量を中心に調査を開始した。その後, 2012年2月には日立TCS-172Bが使用可能となり, 福島県内各地の空間線量率(地上1m)の測定も開始した。

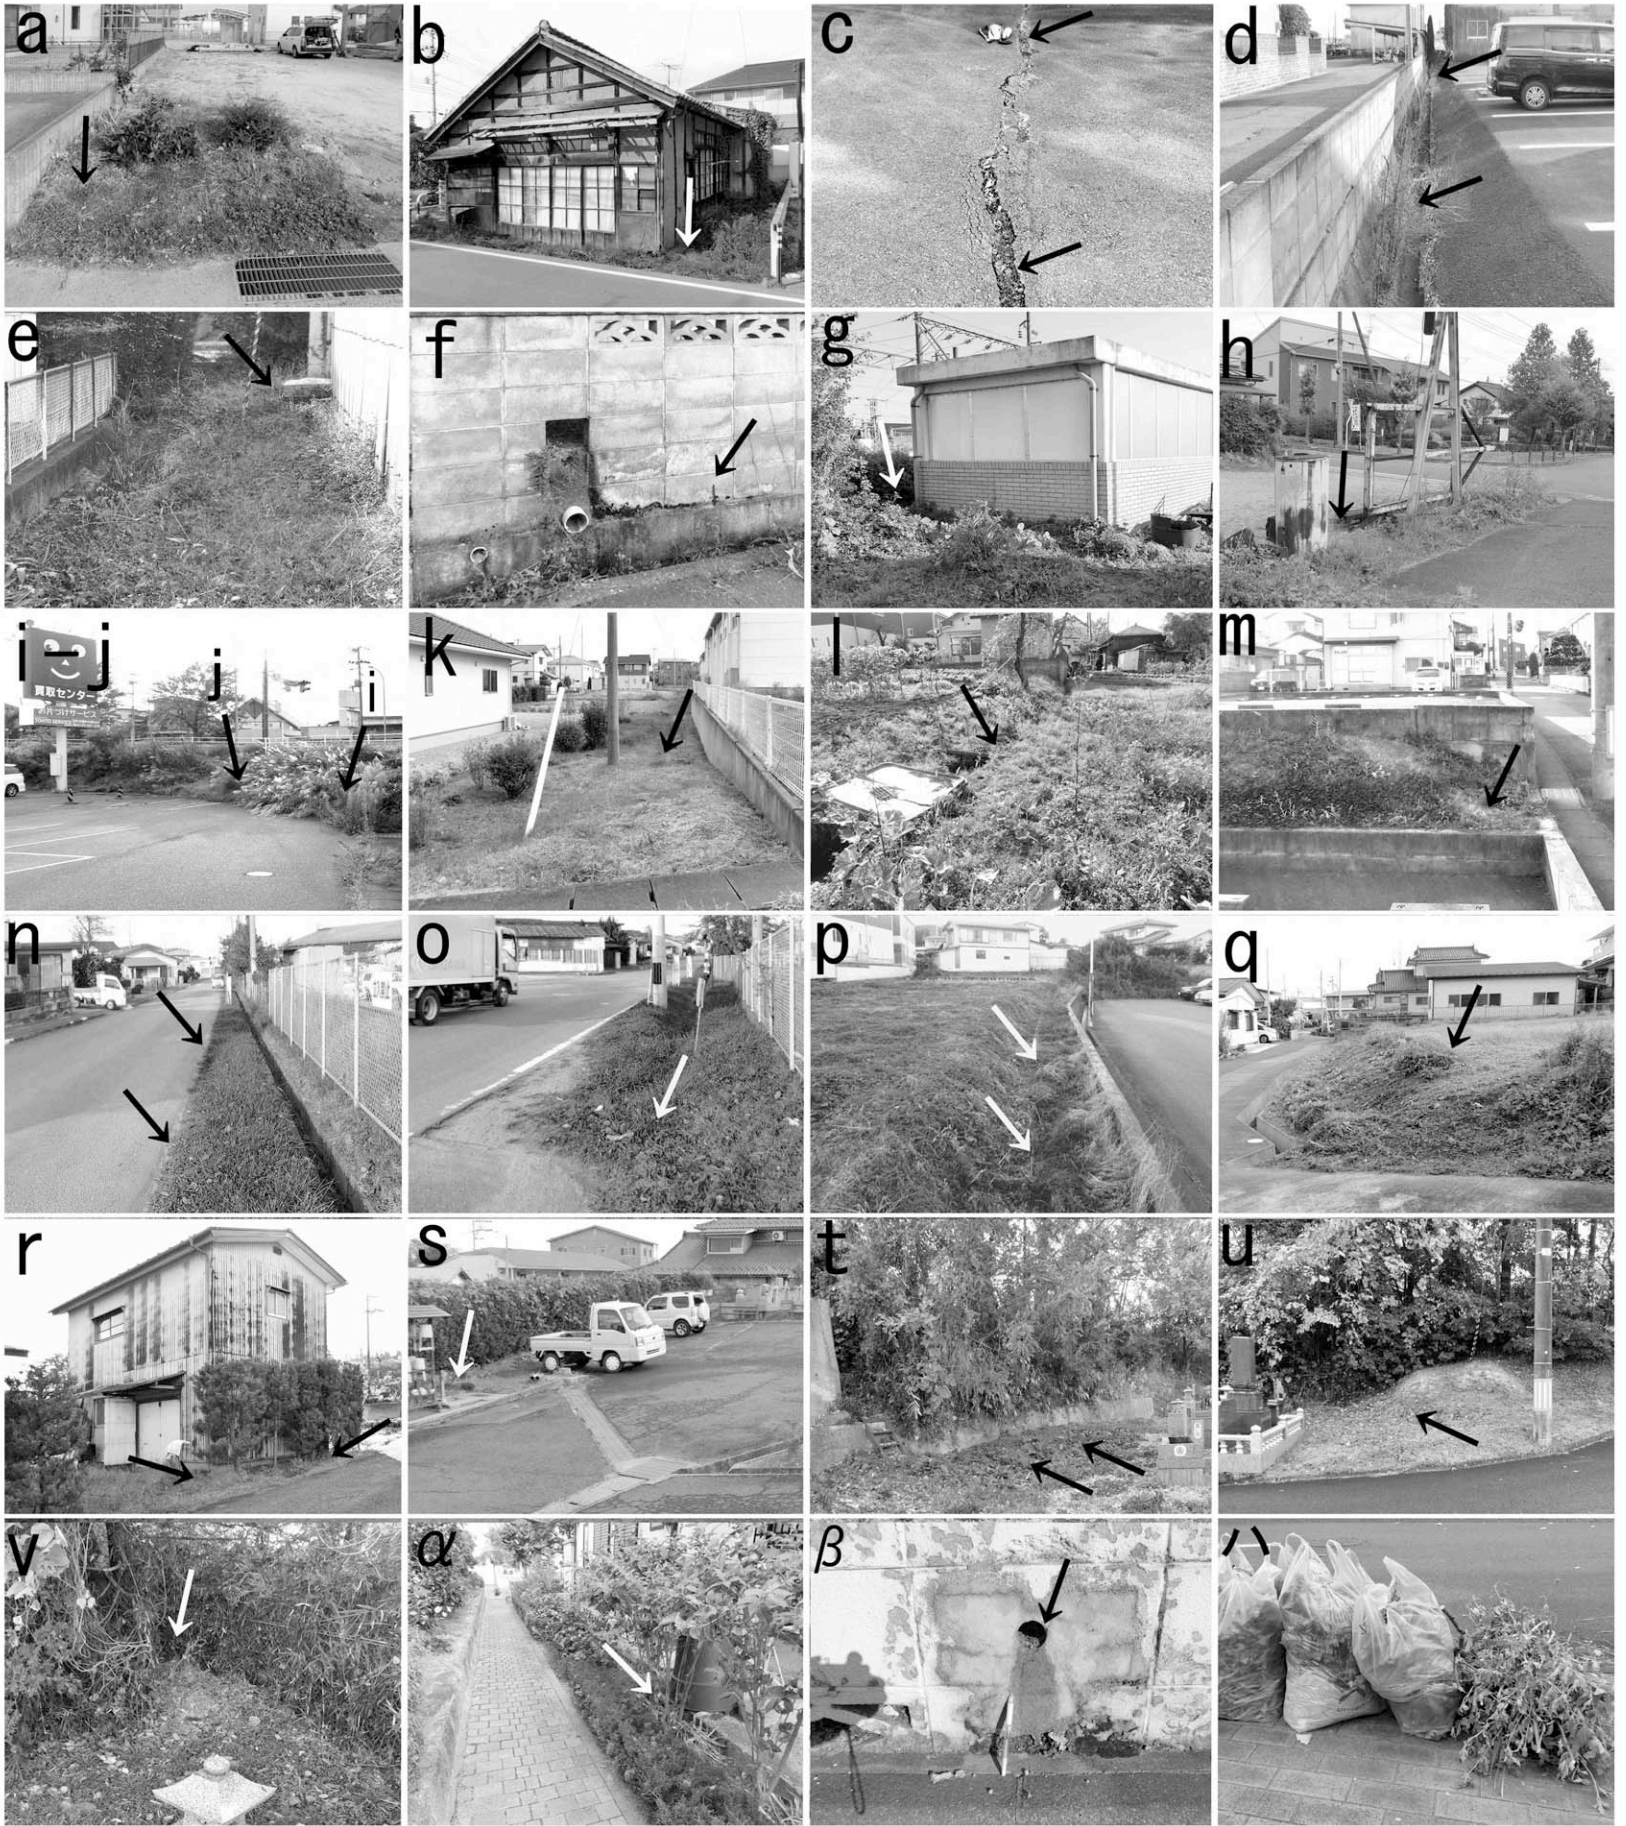
第4図 特異地点の写真

本宮市の公的な除染は終了している。しかし、線量率が未だに高い地点など特異地点が多数ある。すべてを書ききれないので、代表的な場所を抽出し、その位置を第2図に、写真を第4図に示す。記号のa～vは空間線量率の高い地点、aとbは特異地点、イ～ハは特記地点である。

**a地点 (0.58 μSv/h)** a地点は、Cの宅地造成地の北端である。宅地造成前は砂利の駐車場であった。北端の部分は造成されずに残った場所である。空間線量率が高く、最高値は0.58 μSv/hである。

**b地点 (0.61 μSv/h)** b地点は、道路に面した廃屋の軒下である。廃屋は路面より約50 cm低く、雨水が流れ込みやすい。軒下の東端付近の空間線量率が高く、最高値は0.61 μSv/hである。

**c地点 (4.16 μSv/h)** c地点があるのはアスファルト駐車場、北～北西には集合住宅群がある。この駐車場では、亀裂がほぼ南北方向に走っている。亀裂は、長さ約8 m、最大幅約5 cmである。亀裂内には土があり苔が生えている。この土と苔の部分の表面線量率が高く、最大値は4.16 μSv/hである。なお、この部分より西に約4 m離れたアスファルトの表面線量率は0.12 μSv/hである。

**d地点 (0.75 μSv/h)** c地点で書いた集合住宅群の東端にもアスファルト駐車場がある。この駐車場は緩やかな東傾斜である。駐車場の東端には、幅約20 cm深さ約20 cmのU字溝が南北方向に約50 m続くこのU字溝全域で、空間線量率が高く0.19～0.75 μSv/hである。最高値のd地点は、U字溝の南端から1/3付近である。

**e地点 (0.51 μSv/h)** c地点・d地点で書いた集合住宅群の南には大きな倉庫がある。この倉庫の南側の敷地は、下り斜面で下には水路がある。この斜面は、全域で空間線量率が高く0.32～0.51 μSv/hである。最高値のe地点は敷地の南西部である。

**f地点 (2.37 μSv/h)** f地点は、袋小路の奥にある民家のブロック塀である。ブロック塀内の民家側には、雨樋があり、雨樋から出た水がブロック塀にしみ込んだ痕跡がある。ブロック塀は、流れ込んだ雨水から供給された放射性物質で汚染されており(千葉 2017)、表面線量率の最大値は2.37 μSv/hである。この地点は、千葉(2017)で「公的な除染の問題」を指摘した場所でもある。

**g地点 (0.91 μSv/h)** g地点は、会津街道がJRの線路と接する部分で、以前は踏切があった場所である。踏切が北側に移設されたため、現在は地下歩道出入口となり、コンクリートの建物がある。この建物の軒下、特に北側の空間線量率が高く、最大0.91 μSv/hである。

**h地点 (0.63 μSv/h)** h地点は、国道4号線の交差点の北東部である。交差点は高位にあり、北東の低位にある自動車整備工場とは下り斜面で接する。この下り斜面の空間線量率が高い。特に自動車整備工場敷地と斜面との境目で高く、最大値0.63 μSv/hである。

**i地点 (0.91 μSv/h)** h地点と同じ交差点の南東側に、リサイクルショップの広い駐車場がある。ここも国道4号線の方が高位にあり、落差が最大約10 mで、下り斜面となっている。i地点とj地点はこの斜面にある。i地点は、駐車場から約1 m上の斜面にあり、空間線量率の最大値は0.91 μSv/hである。

**j地点 (1.12 μSv/h)** j地点は、i地点と同じ斜面にあり、i地点の南西約6 m、駐車場のある面から約0.5 m上にある。空間線量率の最大値は1.12 μSv/hである。

**k地点 (0.71 μSv/h)** k地点の北側には、幅約10 mの東西に走るアスファルトの道がある。k地点のある農道は、丁字路で南に続く。農道には草が繁茂する。北側の道路が高位で、農道は南に傾斜する。k地点は、丁字路から約8 m南の農道の中央にある。空間線量率は0.71 μSv/hである。

**l地点 (0.81 μSv/h)** 耕作放棄地の中を、幅約50 cmの水路が西から東に流れる。水路の西端から東に向かって全体の2/3付近に、ダム状の地点があり、周囲に水が溢れ出た痕跡もある。このダム状地点の空間線量率が高く、最大値0.81 μSv/hである。

**m地点 (0.53 μSv/h)** m地点は、西に駐車場、東に集合住宅がある。駐車場は高位で、集合住宅は約2 m低く、両者間は斜面である。この斜面の空間線量率が高い。斜

面の北端の稜線部には、人が歩いて作った小径がある。この小径の途中、集合住宅の面から約 60 cm 上で最大値 0.53  $\mu\text{Sv/h}$  である。

街道の南東側の道路脇である。道路脇は幅 50~100 cm の草地で帯状に続く。この部分の空間線量率が高く、最大値は 0.58  $\mu\text{Sv/h}$  である。

街道の南東側の草地と、工場入口のアスファルトとの接点である。地形的には南西側が高い。空間線量率は、アスファルトと草地との境付近が高く、最大値は1.03  $\mu\text{Sv/h}$  である。

**p地点 (0.55  $\mu\text{Sv/h}$ )** p地点付近は、東側に工場があり、西側に農地がある。農地は約1.5 m高く、両者は垂直なコンクリート塀で仕切られる。コンクリート塀の上、農地の東端はやや窪んでおり、この窪みの空間線量率が高い。p地点で最大値0.55  $\mu\text{Sv/h}$  である。

**q地点 (0.63  $\mu\text{Sv/h}$ )** q地点のある駐車場は、南北約20 m×東西約30 mで、東傾斜である。駐車場は、砂利からなり周縁部約40%に草が生えている。周縁部の空間線量率が高い。q地点は駐車場の北東部で0.63  $\mu\text{Sv/h}$  である。

**r地点 (0.76  $\mu\text{Sv/h}$ )** r地点には、二階建の物置があり、外壁および屋根が錆びたトタンである。屋根からは2本の雨樋が地表に伸びる。この2本の雨樋が地表に接する付近の空間線量率が高く、最大で0.76  $\mu\text{Sv/h}$  である。また、ここは2015年の公的除染後、空間線量率が前年の2倍以上になった場所でもある(千葉 2017)。

**s地点 (0.61  $\mu\text{Sv/h}$ )** s地点のある日輪寺の墓地は小高い丘になっている。s地点から見ると北西側が高位である。この墓地の南東部に駐車場がある。この駐車場の東縁にあるU字溝の空間線量率が高く、最大値は0.61  $\mu\text{Sv/h}$  である。なお、U字溝内には腐葉土が堆積している。

**t地点 (0.51  $\mu\text{Sv/h}$ )** 墓地の頂より南西側は下り斜面である。また、墓地の敷地の西側は私有地で、境界が南北に走る。一方、西側の私有地は小高い丘で、境界より墓地側は低位である。両者の落差は南端で約10 m、北側で落差が無くなる。境界の南端はコンクリートの塀になっている。また、南北の境界の中ほどから北端では、私有地側に広葉樹が繁茂し、墓地側に枝が伸びる。この広葉樹の枝の下付近の空間線量率が高く、最大値は0.51  $\mu\text{Sv/h}$  である。

**u地点 (0.57  $\mu\text{Sv/h}$ )** 上記の墓地と私有地との境界の北部付近には、墓地側に比高約1.5 mの小丘がある。この丘の南斜面の空間線量率が高く、最大値は0.57  $\mu\text{Sv/h}$  である。

**v地点 (0.72  $\mu\text{Sv/h}$ )** v地点は、墓地の敷地の北西端、国道4号線との境付近である。墓地の西側は急崖で、その下に国道4号線が走る。急崖の手前、墓地の端に竹藪がある。この竹藪の空間線量率が高く、最大値は0.72  $\mu\text{Sv/h}$  である。

内の小径である。2019年の調査では空間線量率が0.23  $\mu\text{Sv/h}$  であったが、2020年には0.41  $\mu\text{Sv/h}$  と上昇した。2020年の調査時には、2019年の調査時に無かった直径約80 cmの漬物樽(写真の黒色(緑色)の樽)があった。

**$\beta$ 地点 (表面線量率 2.65  $\mu\text{Sv/h}$ )**  $\beta$ 地点では、民家のブロック塀に排水管の孔が開いている。この排水管付近の表面線量率が高く、最大値は2.65  $\mu\text{Sv/h}$  である。また、空間線量率は0.24  $\mu\text{Sv/h}$  と周辺よりやや高い。なお2012~2019年の調査では、この付近の空間線量率は周辺と差異はなかった。

**イ地点 (表面の最大線量率 0.63  $\mu\text{Sv/h}$ )** イ地点では、道路が南北に続き、道路の両脇には幅約1.5 m歩道がある。東側の歩道には、砂が溜まった小さな窪み「砂溜り」が散在する。形状は一定しない。砂溜りの無い歩道では、地上1 mの空間線量率が0.13~0.14  $\mu\text{Sv/h}$  と低い。しかし、砂溜りの線量率は高く、直上1 mの空間線量率は0.20~0.21  $\mu\text{Sv/h}$ 、表面線量率は0.40~0.63  $\mu\text{Sv/h}$  である。

**ロ地点 (表面線量率 0.44  $\mu\text{Sv/h}$ )** ロ地点は、住宅端の生け垣の下の方の部分である。苔の表面線量率が高く、最大値は0.44  $\mu\text{Sv/h}$  である。なお、住宅の公的な除染は終了している。

**ハ地点 (表面線量率 0.21~0.28  $\mu\text{Sv/h}$ )** ハ地点は、栄田団地内のゴミ集積場である。調査時には、除草を詰めたゴミ袋が多数あった。ゴミ袋の表面線量率は0.21~0.28  $\mu\text{Sv/h}$  である。周辺の道路の空間線量率は0.17  $\mu\text{Sv/h}$  である。

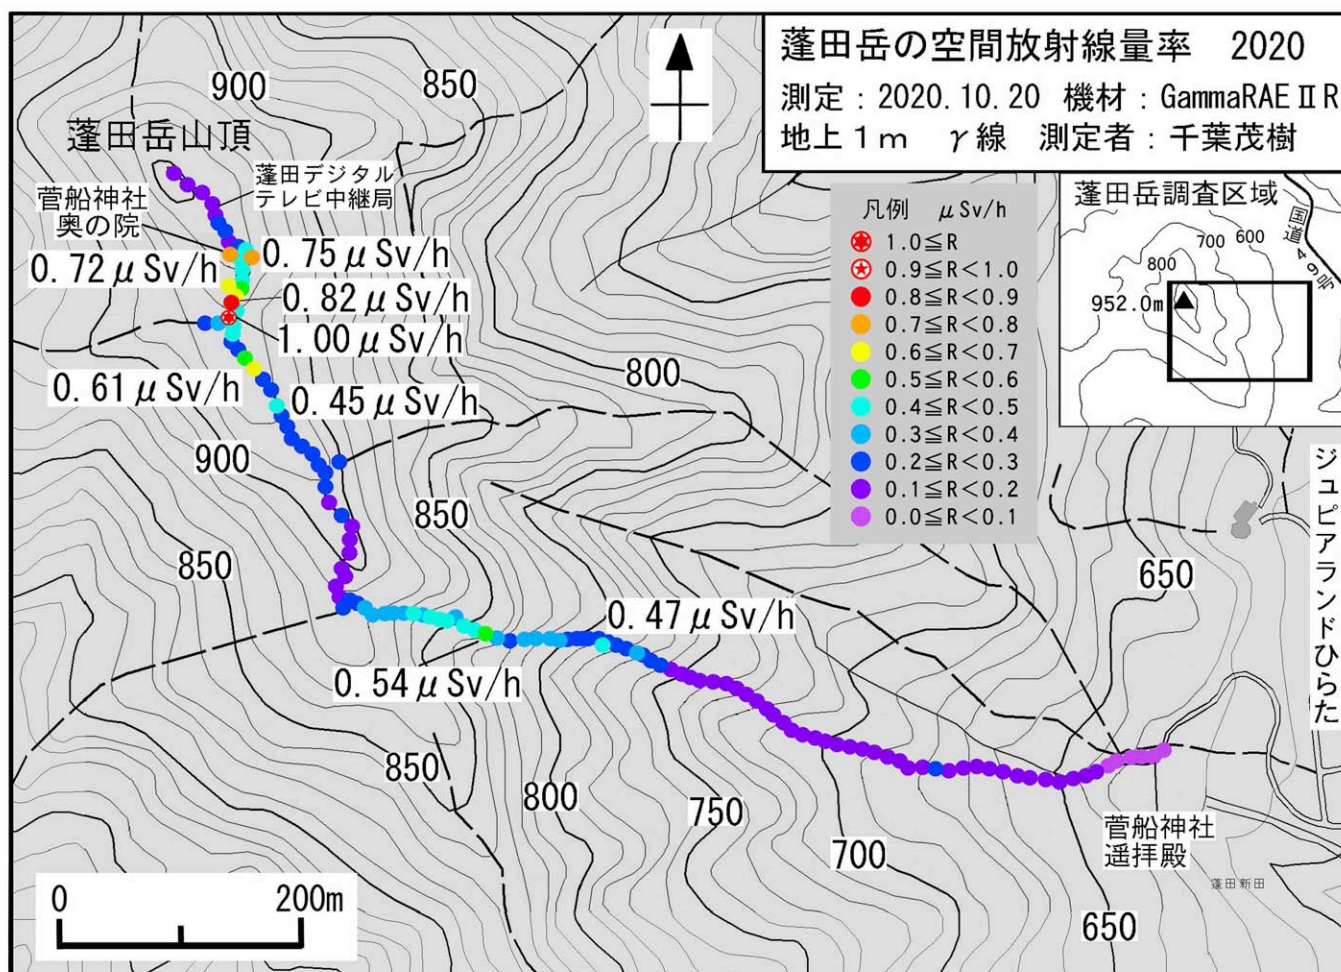
第5図 蓬田岳の空間線量率の分布図 (2020)

測定は131地点、空間線量率（地上 1 m）は 0.09~1.00 μSv/h、平均は 0.27 μSv/h である（第5図、第6図）。

山麓の調査開始地点付近の標高 625~640 m では、0.09 μSv/h である。谷川を越えた標高 640 m 付近から 760 m 付近までは 1 点を除いて 0.2 μSv/h 台である。標高 770 m 付近から空間線量率が上昇し稜線（885 m）まで 0.3~0.5 μSv/h 台で、最高は 0.54 μSv/h である。稜線に出ると空間線量率は一旦低下し、北へ向う約 100 m は 0.1 μSv/h 台である。稜線上の標高 920 m 付近から空間線量率が再び上昇する。標高 924 m 付近の平坦部では 0.61 μSv/h になる。登山道の合流点付近（標高 928 m）から菅船神社の奥の院（標高 942 m）までは空間線量率が高い。登山道の合流点付近では最大空間線量率 1.00 μSv/h である。菅船神社の奥の院より北西側は空間線量率が低下し、山頂付近は 0.10 μSv/h である。

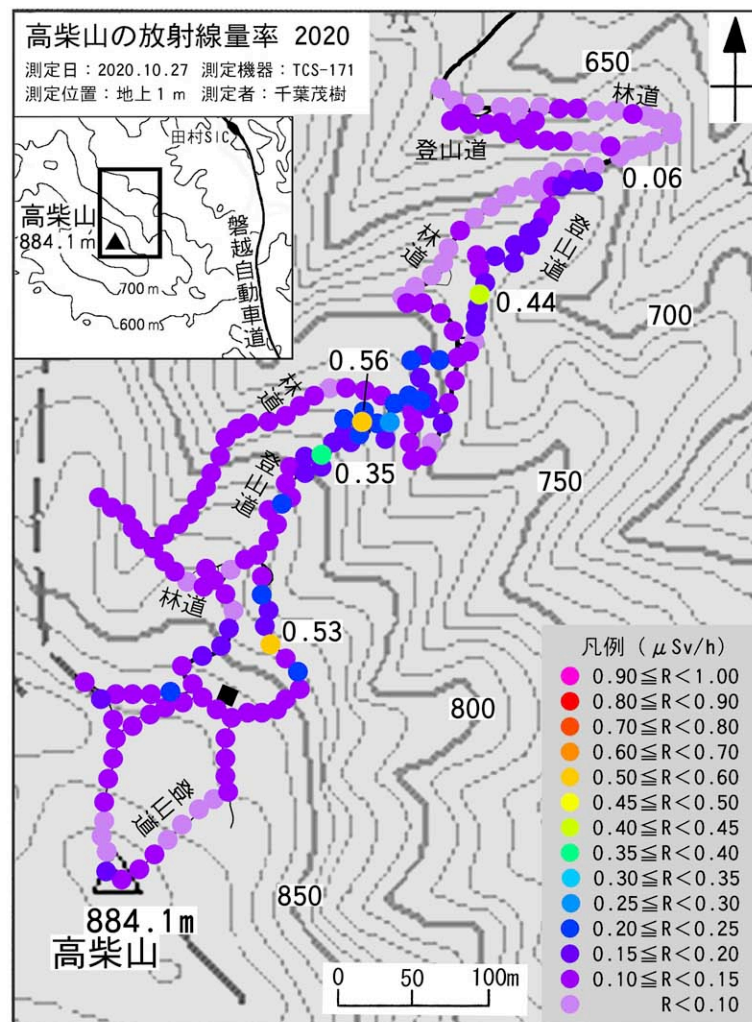
第7図 高柴山の空間線量率の分布図 (2020)

測定は204地点、空間線量率(地上1m)は0.06~0.56  $\mu\text{Sv/h}$ 、平均は0.19  $\mu\text{Sv/h}$ である。0.35  $\mu\text{Sv/h}$ 以上の地点が4地点であった(第7図、第8図)。

第8図は、2013年・2019年・2020年の平均の比較である。2013年と2019年の比較では、平均空間線量率が半減している。しかし、2019年と2020年の平均空間線量率の比較では、0.15  $\mu\text{Sv/h}$ から0.19  $\mu\text{Sv/h}$ と増加した。また、空間線量率が高い地点は、2019年は0.68  $\mu\text{Sv/h}$ 、0.37  $\mu\text{Sv/h}$ 、2020年は0.56  $\mu\text{Sv/h}$ 、0.53  $\mu\text{Sv/h}$ 、0.44  $\mu\text{Sv/h}$ 、0.35  $\mu\text{Sv/h}$ である。2020年の方が多く、現時点では原因がわからないので、今後の課題とする。
